改築・修繕の判定を速やかに行える 3D化画像システム

技術開発委員会
・画像解析・
システム部会
有井 良一

2. 3D画像作成システム開発の背景

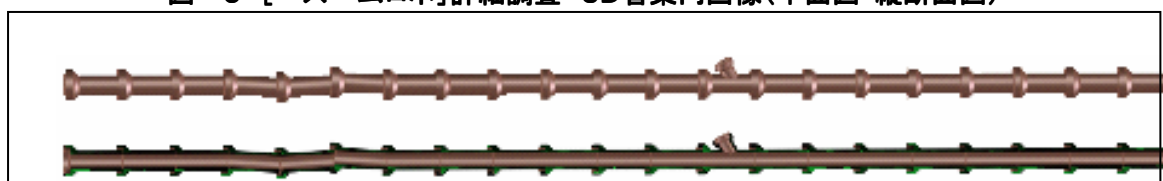
図一5 [「ズームロボ」詳細調査 3D管渠内画像(平面図・縦断面図)]

市の指導を受け継手部段差の画像解析(計測) mm単位から継手部開き幅の算出要請により「3D化画像・縦断面図」から

「2D化平面図・縦断面図」を作成し、継手部段差に起因する”V字に開いた継手部ずれ値の算出”を行った。(図一5, 6)

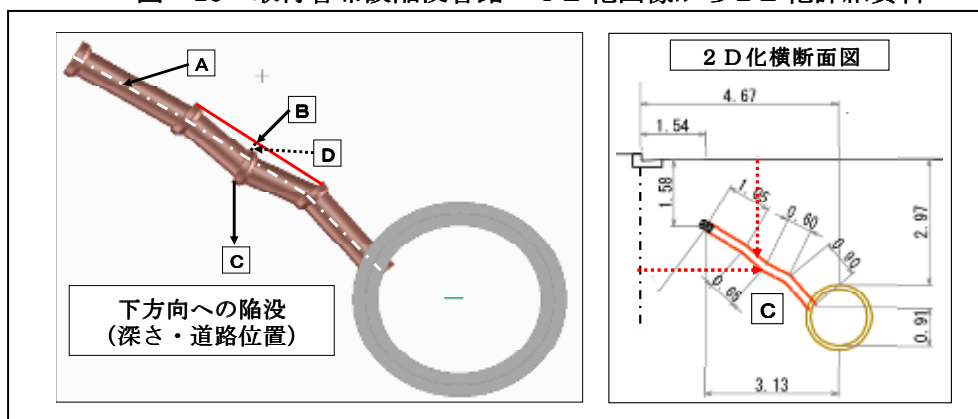
図一10 取付管布設陥没管路 3D化画像から2D化詳細資料

一例として、従来の押出取付管TVカメラに角度センサーと異常情報等・角度データ管理システムを搭載して、管の上下左右の蛇行を3D化画像にすることにより、枿から本管支管管口までの布設中心A線に対してB線上の施工を想定、交通量等で陥没D幅の計測とC点下方向の取付管陥没位置推定と同時に異常箇所調査が行える。このデータから「3D化本管・取付管画像」化で陥没位置（深さ・道路位置）と調査済破損・支管管口等の状況データを各空洞調査

機器・調査会社とデータ共有することで精度の高い空洞箇所の判定システムの構築を検討中である。(図一10)

また、取付管布設状況調査における直取付管・不明管・閉塞管の閉塞位置算出調査映像・角度データのCSVデータから「3D化画像：横断面・側面・平面」と「2D化平面図・縦断面図」記載報告書形式の提出で可視化管理が可能なデータベースの構築を進めている。
